## Descripció d'un accident

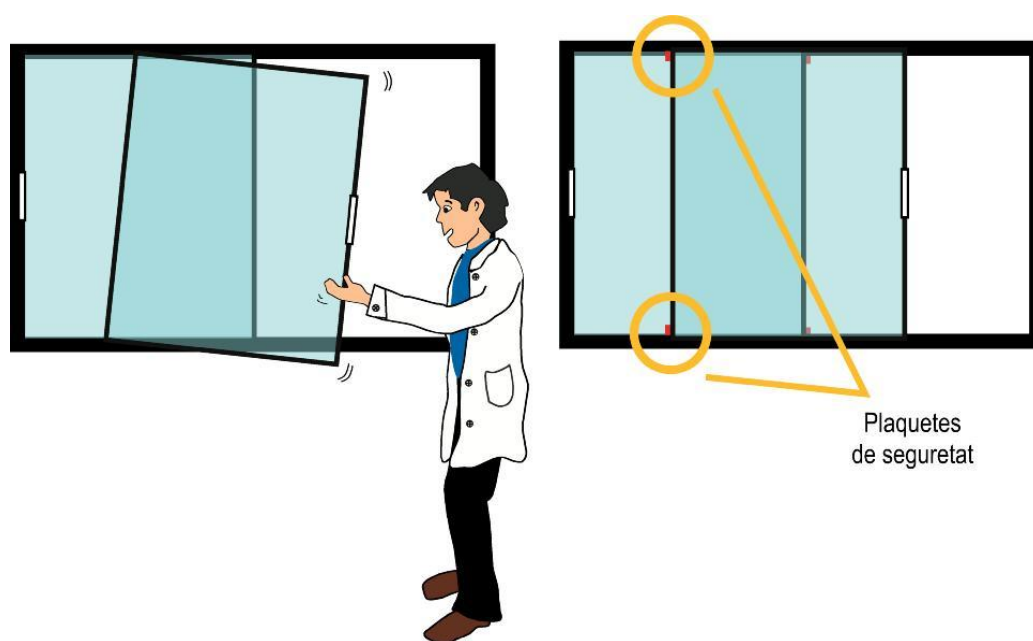
En una escola havien canviat les finestres, d'un passadís del tercer pis, d'abatibles a corredisses.

Al cap de 7 anys, una d'aquestes finestres corredisses, es va sortir de la guia al tancar-la i va caure al pati de l'escola.

Sortosament no va impactar a cap del alumnes que hi havien al pati.

S'ha de revisar periòdicament que aquestes finestres tinguin les plaquetes de seguretat ben col·locades, i que no hi hagin bolígrafs o similars en les guies.
